IV. 기타사항

건축물명 : 서2동사무소
 건축물 소재지 : 부산광역시 금정구 서동 297-446번지
 도면번호 : 붙임 1-3
 조사일자 : 2013년 04월 11일
 석면조사 분석기관

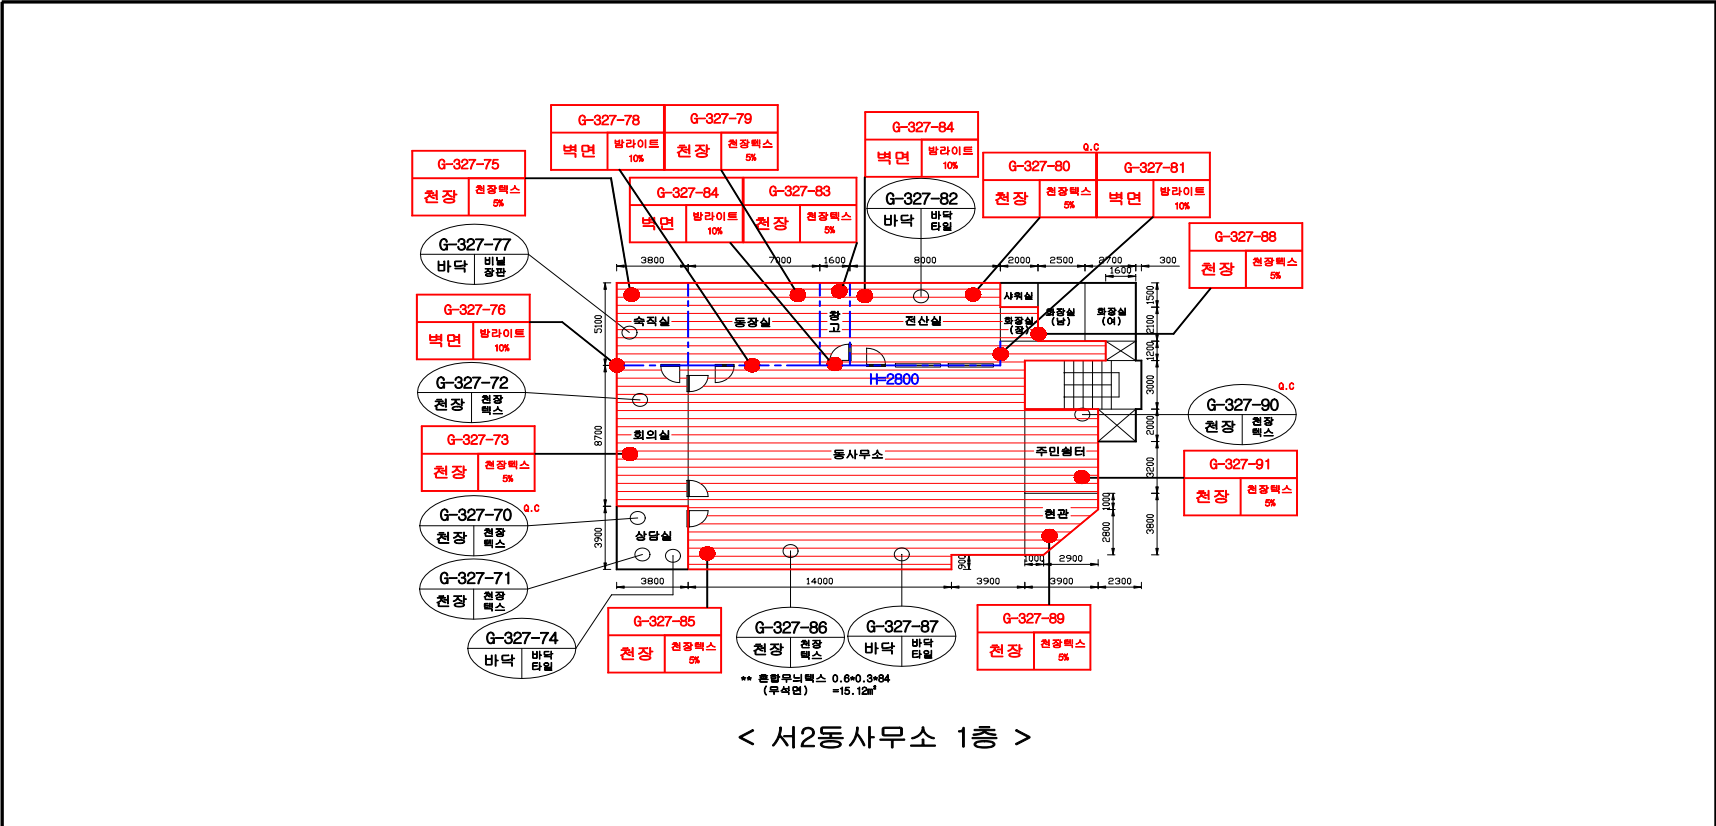
붙임 1-5. 석면지도

시료번호	시료채취위치	건축자재	동일물질구역	면적부피길이	석면종류	석면함유(%)	위해성평가점수	위해성등급	관리방안
G-327-91	1층 주민센터	천장텍스	1층 주민센터	20.28	백석면	5	6	낮음	* 전기공사, 배선공사 등 건축물 유지보수 공사시 석면함유 설비 또는 자재가 훼손되어 석면이 비산되지 않도록 작업수행 * 석면함유 건축자재 또는 설비에 대한 지속적인 유지관리 * 석면함유 건축자재 또는 설비가 손상되었을 경우 즉시 보수 * 석면함유 건축자재를 인위적으로 손상시키지 않도록 주의 * 석면함유 건축자재 또는 설비의 취급 및 사용으로 인해 분진이 발생될 경우 호흡보호구 착용 - 보고서 위해성 등급에 따른 조치방법 참조
			# 이하 여백 #
