IV. 기타사항

건축물명 : 금정구청(청사동)
 건축물 소재지 : 부산광역시 금정구 부곡동 78번지
 도면번호 : 붙임 1-1
 조사일자 : 2013년 04월 24일, 29일
 석면조사 분석기관

신라환경컨설팅(주)
SILLA ENVIRONMENTAL CONSULTING Co., Ltd.

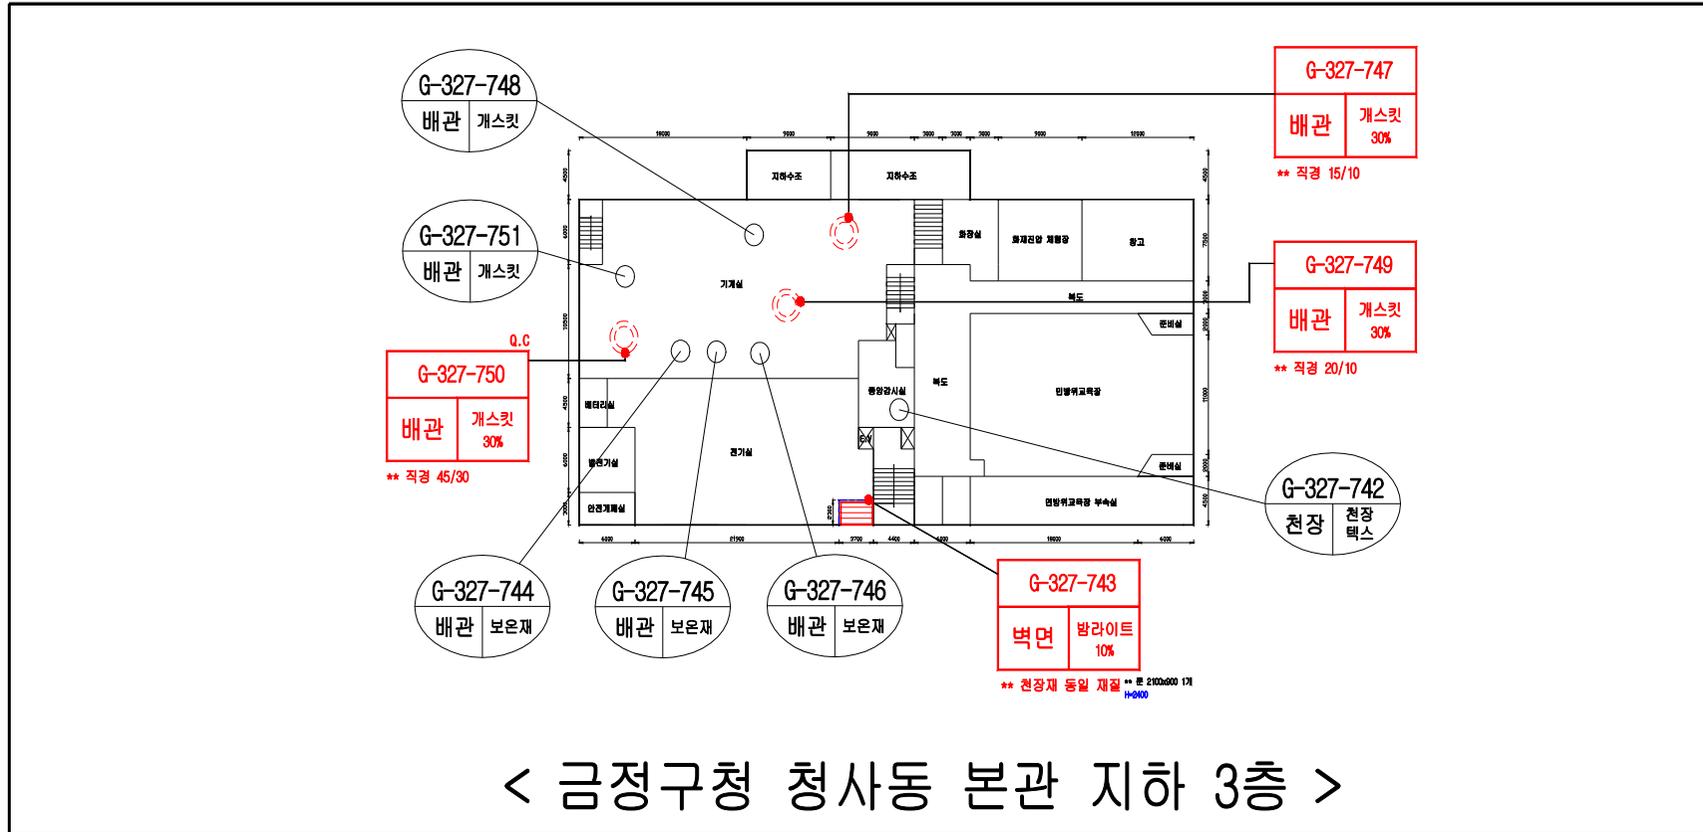
붙임 1-1. 석면지도

시료번호	시료채취위치	건축자재	동일물질구역	면적부피길이	석면종류	석면함유(%)	위해성평가점수	위해성등급	관리방안
G-327-742	지하3층 중앙감시실	천장텍스	지하3층 중앙감시실		-	-	-	-	* 전기공사, 배선공사 등 건축물 유지보수 공사시 석면함유 설비 또는 자재가 훼손되어 석면이 비산되지 않도록 작업수행 * 석면함유 건축자재 또는 설비에 대한 지속적인 유지관리 * 석면함유 건축자재 또는 설비가 손상되었을 경우 즉시 보수 * 석면함유 건축자재를 인위적으로 손상시키지 않도록 주의 * 석면함유 건축자재 또는 설비의 취급 및 사용으로 인해 분진이 발생될 경우 호흡보호구 착용 - 보고서 위해성 등급에 따른 조치방법 참조
G-327-743	지하3층 전기실	램라이트	지하3층 전기실	42.04	백석면	10	3	낮음	
G-327-744	기계실	보온재	지하3층 기계실		-	-	-	-	
G-327-745	기계실	보온재	지하3층 기계실		-	-	-	-	
G-327-746	기계실	보온재	지하3층 기계실		-	-	-	-	
G-327-747	지하3층 기계실	가스켓	지하3층 기계실	00.04	백석면	30	5	낮음	
G-327-748	지하3층 기계실	가스켓	지하3층 기계실	-	-	-	5	낮음

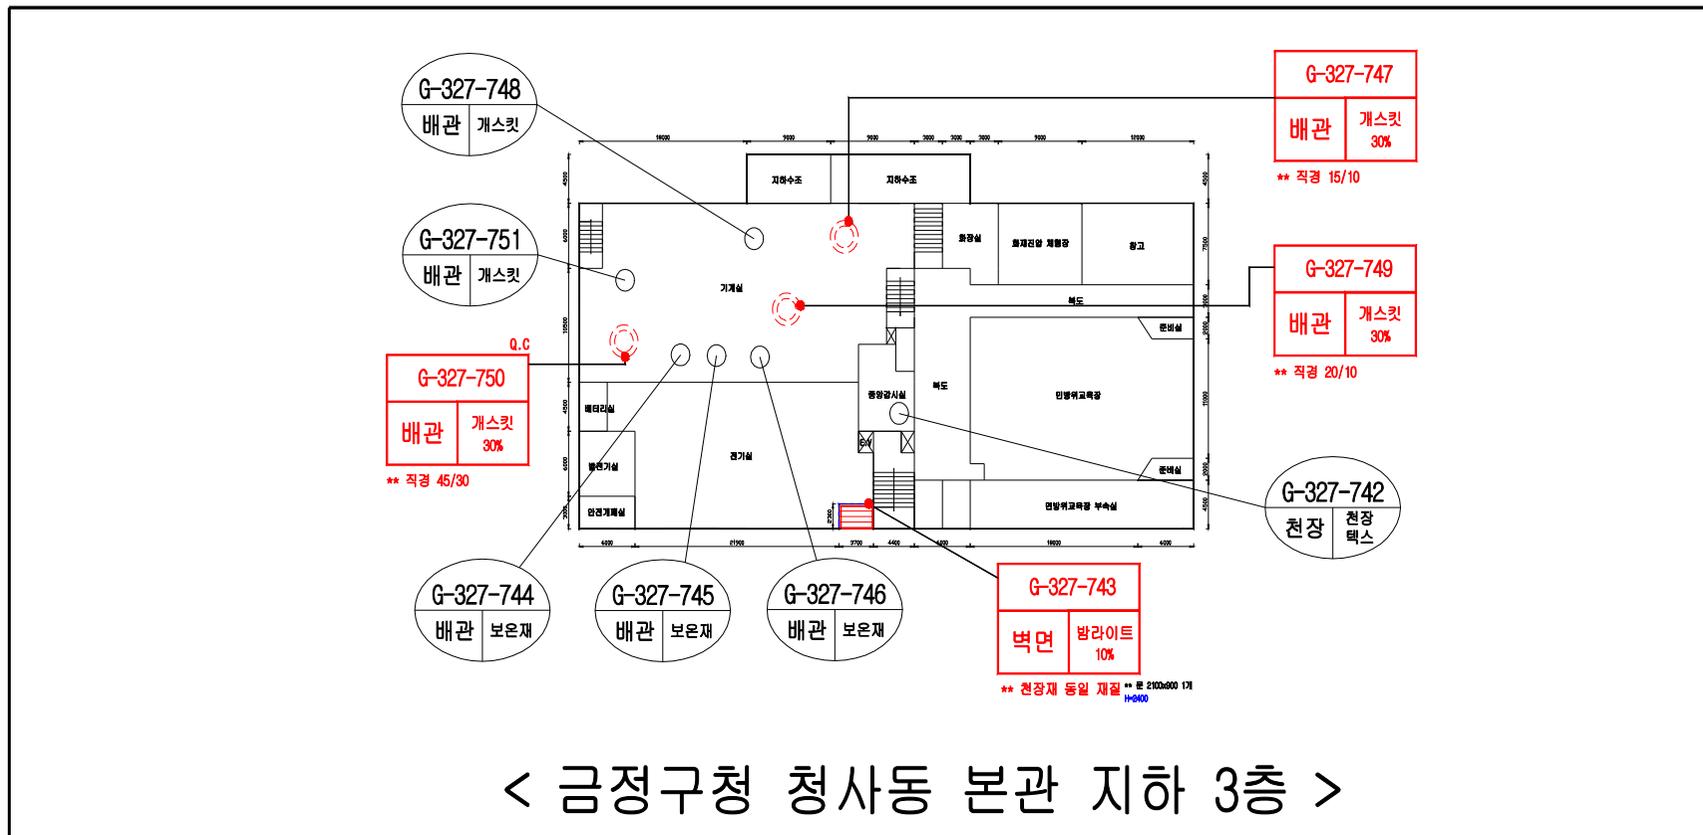
붙임 1-2. 석면지도

시료번호	시료채취위치	건축자재	동일물질구역	면적부피길이	석면종류	석면함유(%)	위해성평가점수	위해성등급	관리방안
G-327-749	지하3층 기계실	가스킷	지하3층 기계실	00.05	백석면	30	5	낮음	* 전기공사, 배선공사 등 건축물 유지보수 공사시 석면함유 설비 또는 자재가 훼손되어 석면이 비산되지 않도록 작업수행 * 석면함유 건축자재 또는 설비에 대한 지속적인 유지관리 * 석면함유 건축자재 또는 설비가 손상되었을 경우 즉시 보수 * 석면함유 건축자재를 인위적으로 손상시키지 않도록 주의 * 석면함유 건축자재 또는 설비의 취급 및 사용으로 인해 분진이 발생할 경우 호흡보호구 착용 - 보고서 위해성 등급에 따른 조치방법 참조
G-327-750	지하3층 기계실	가스킷	지하3층 기계실	00.62	백석면	30	5	낮음	
G-327-751	지하3층 기계실	가스킷	지하3층 기계실	-	-	-	0	낮음	
# 이 하 여 백 #

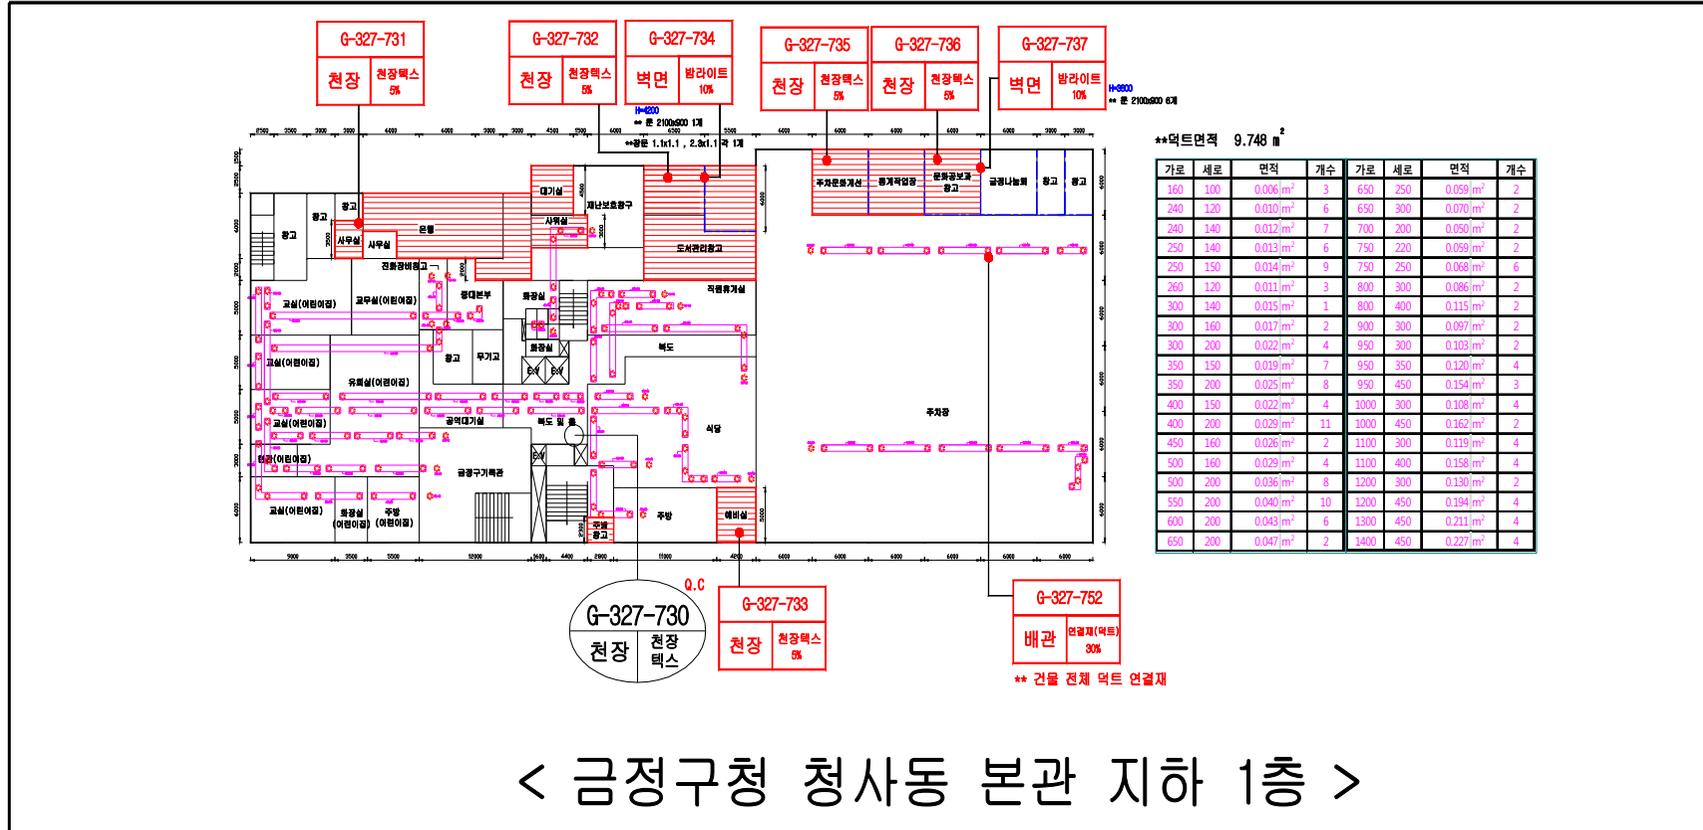
붙임 1-4. 석면지도

시료번호	시료채취위치	건축자재	동일물질구역	면적부피길이	석면종류	석면함유(%)	위해성평가점수	위해성등급	관리방안
G-327-730	지하1층 복도	천장텍스	지하1층 복도, 금정구기록관, 직원휴게실, 식당, 진화장비창고, 중대본부, 창고, 무기고	-	-	-	-	-	
G-327-731	지하1층 사무실(좌)	천장텍스	지하1층 사무실(좌), 은행, 대기실, 샤워실	159.75	백석면	5	5	낮음	* 전기공사, 배선공사 등 건축물 유지보수 공사시 석면함유 설비 또는 자재가 훼손되어 석면이 비산되지 않도록 작업수행 * 석면함유 건축자재 또는 설비에 대한 지속적인 유지관리 * 석면함유 건축자재 또는 설비가 손상되었을 경우 즉시 보수 * 석면함유 건축자재를 인위적으로 손상시키지 않도록 주의 * 석면함유 건축자재 또는 설비의 취급 및 사용으로 인해 분진이 발생될 경우 호흡보호구 착용 - 보고서 위해성 등급에 따른 조치방법 참조
G-327-732	지하1층 도서관리창고	천장텍스	지하1층 도서관리창고	126.00	백석면	5	5	낮음	
G-327-733	지하1층 예비실	천장텍스	지하1층 예비실, 주방창고	27.44	백석면	5	8	낮음	
G-327-734	지하1층 도서관리창고	밤라이트	지하1층 도서관리창고	83.24	백석면	10	3	낮음	
G-327-735	지하1층 주차문화개선과	천장텍스	지하1층 주차문화개선과, 통계작업장	72.00	백석면	5	6	낮음	
G-327-736	지하1층 문화공보과	천장텍스	지하1층 문화공보과	36.00	백석면	5	5	낮음

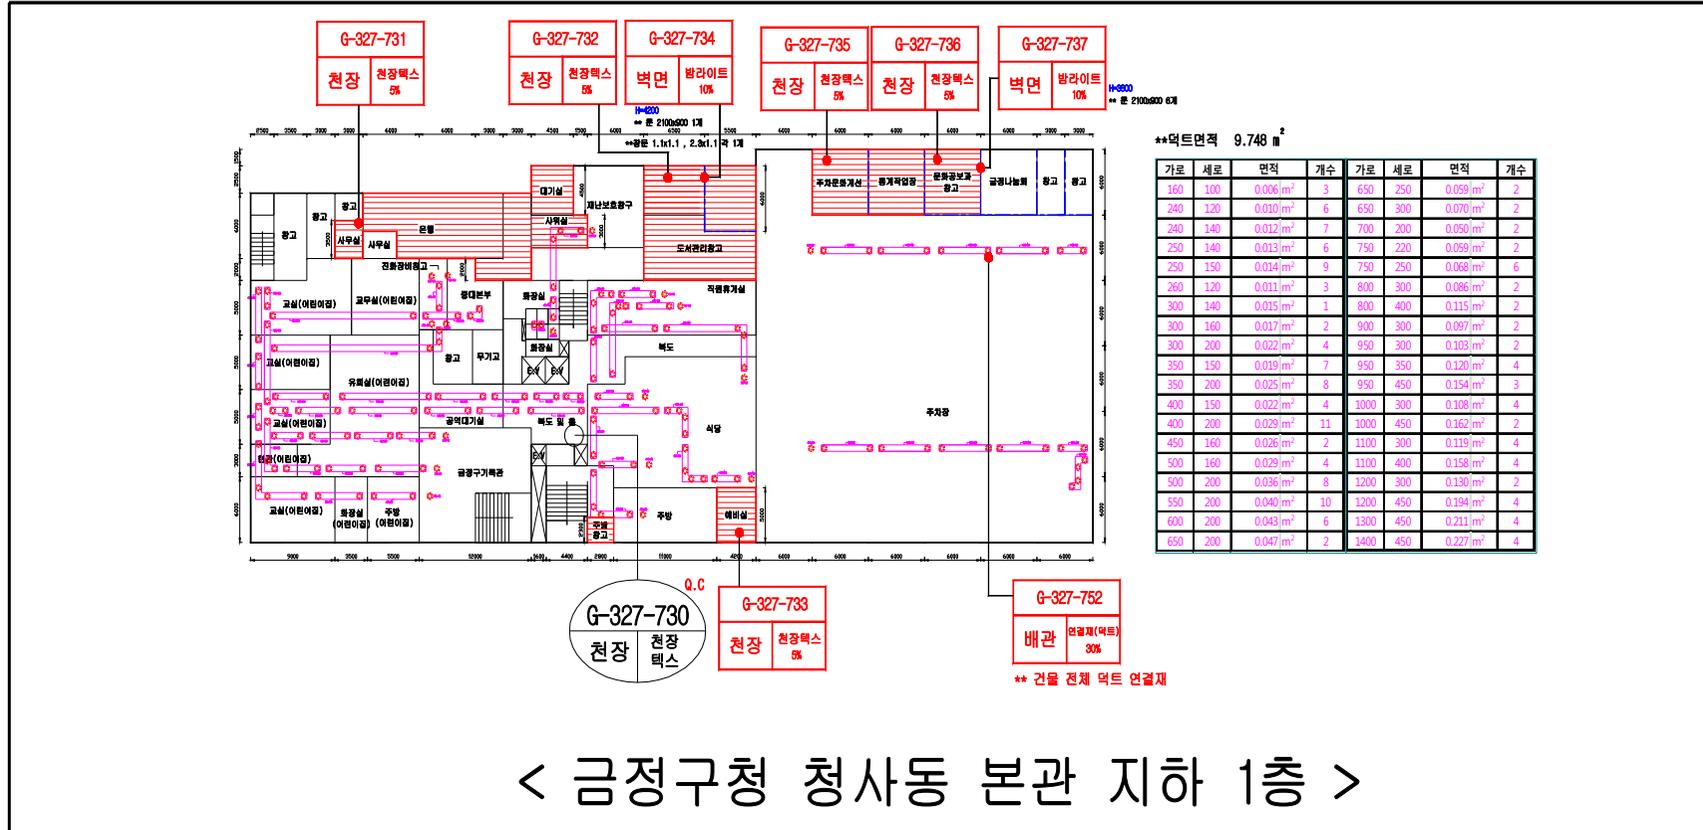
붙임 1-5. 석면지도

시료번호	시료채취위치	건축자재	동일물질구역	면적 피길이	석면 종류	석면 함유(%)	위해성 평가점수	위해성 등급	관리방안
G-327-737	지하1층 문화공보과(창고)	발라이트	지하1층 문화공보과(창고), 주차문화개선, 통계작업장, 금정나눔회, 창고(우), 주차장	346.16	백석면	10	4	낮음	* 전기공사, 배선공사 등 건축물 유지보수 공사시 석면함유 설비 또는 자재가 훼손되어 석면이 비산되지 않도록 작업수행 * 석면함유 건축자재 또는 설비에 대한 지속적인 유지관리 * 석면함유 건축자재 또는 설비가 손상되었을 경우 즉시 보수 * 석면함유 건축자재를 인위적으로 손상시키지 않도록 주의 * 석면함유 건축자재 또는 설비의 취급 및 사용으로 인해 분진이 발생될 경우 호흡보호구 착용 - 보고서 위해성 등급에 따른 조치방법 참조
G-327-752	지하1층 본관	석면사, 석면포	지하1층 본관	47.59	백석면	30	5	낮음	
# 이 하 여 백 #

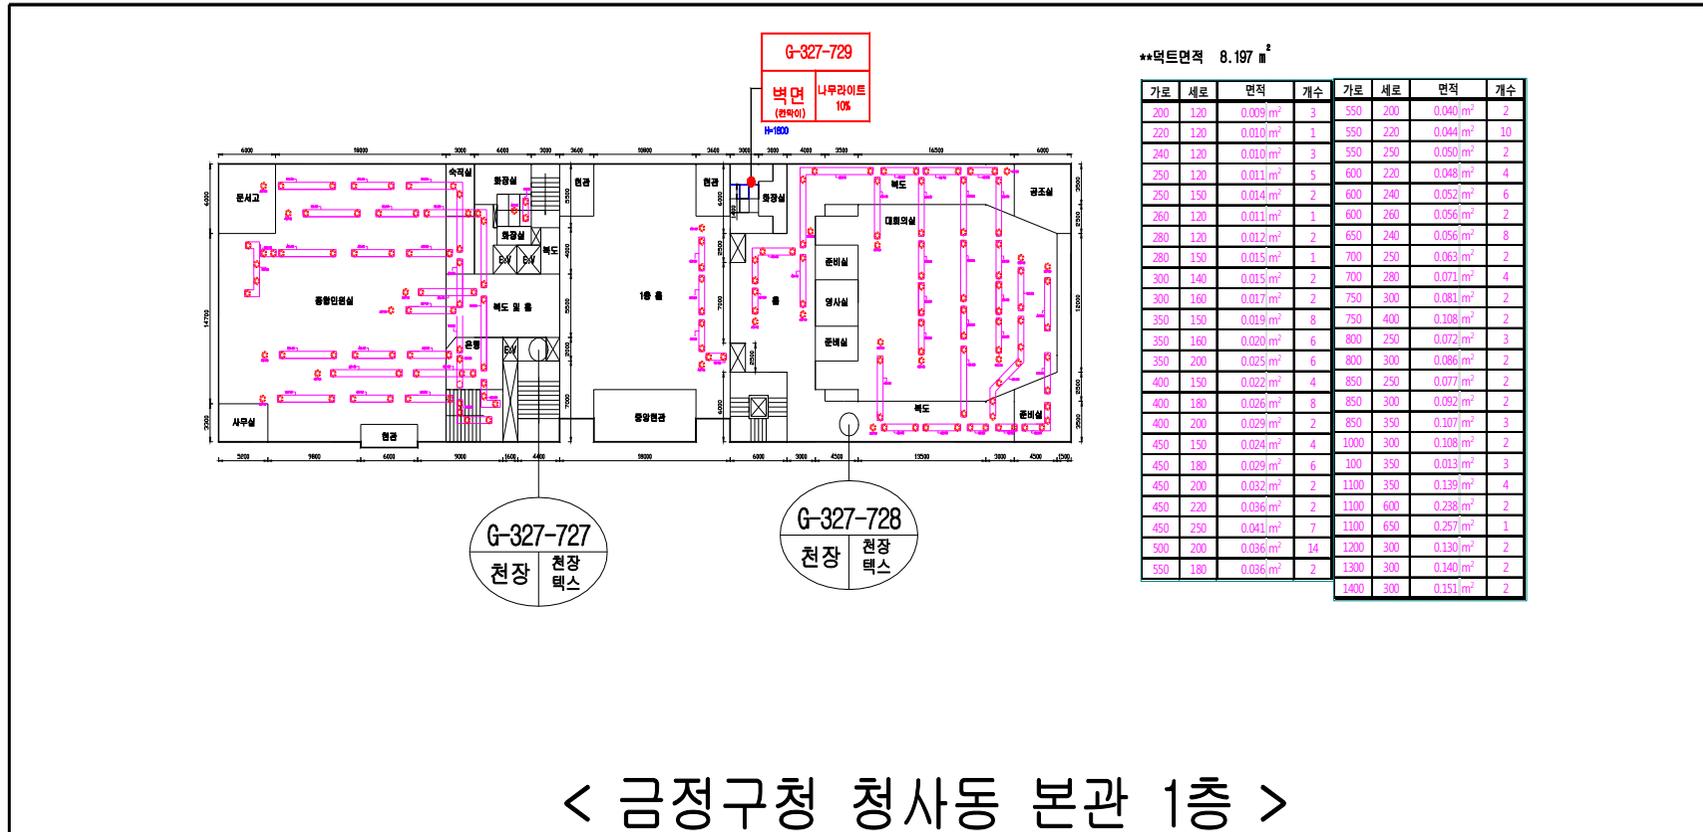
붙임 1-6. 석면지도

시료번호	시료채취위치	건축자재	동일물질구역	면적부피길이	석면종류	석면함유(%)	위해성평가점수	위해성등급
G-327-727	1층 본관 복도	천장텍스	1층 본관 복도, 종합민원실, 사무실, 문서고		-	-	-	-
G-327-728	1층 의회 복도	천장텍스	1층 의회 복도		-	-	-	-
G-327-729	1층 의회 화장실	밤라이트	1층 의회 화장실	10.44	백석면	10	3	낮음
# 이 하 여 백 #

- * 전기공사, 배선공사 등 건축물 유지보수 공사시 석면함유 설비 또는 자재가 훼손되어 석면이 비산되지 않도록 작업수행
- * 석면함유 건축자재 또는 설비에 대한 지속적인 유지관리
- * 석면함유 건축자재 또는 설비가 손상되었을 경우 즉시 보수
- * 석면함유 건축자재를 인위적으로 손상시키지 않도록 주의
- * 석면함유 건축자재 또는 설비의 취급 및 사용으로 인해 분진이 발생할 경우 호흡보호구 착용
- 보고서 위해성 등급에 따른 조치방법 참조

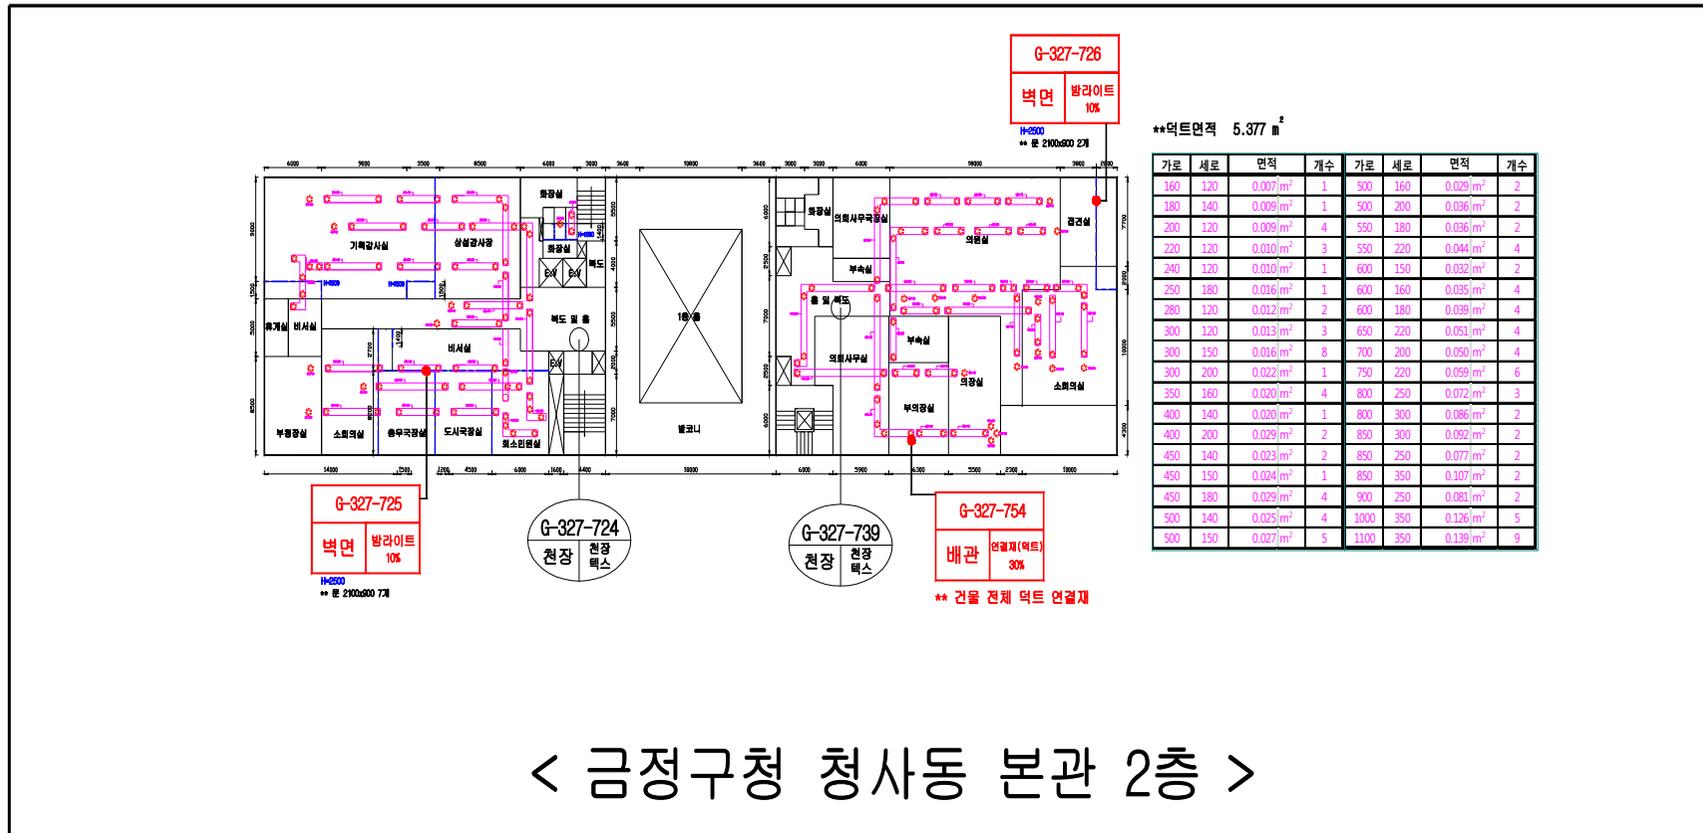
붙임 1-7. 석면지도

시료번호	시료채취위치	건축자재	동일물질구역	면적부피길이	석면종류	석면함유(%)	위해성평가점수	위해성등급	관리방안
G-327-724	2층 본관 복도	천장텍스	2층 본관 복도		-	-	-	-	* 전기공사, 배선공사 등 건축물 유지보수 공사시 석면함유 설비 또는 자재가 훼손되어 석면이 비산되지 않도록 작업수행 * 석면함유 건축자재 또는 설비에 대한 지속적인 유지관리 * 석면함유 건축자재 또는 설비가 손상되었을 경우 즉시 보수 * 석면함유 건축자재를 인위적으로 손상시키지 않도록 주의 * 석면함유 건축자재 또는 설비의 취급 및 사용으로 인해 분진이 발생될 경우 호흡보호구 착용 - 보고서 위해성 등급에 따른 조치방법 참조
G-327-725	2층 본관 비서실	백라이트	2층 본관 기획감사실, 소회의실, 비서실, 국장실, 민원실, 여자화장실	334.30	백석면	10	7	낮음	
G-327-726	2층 의회 소회의실	백라이트	2층 의회 소회의실, 접견실	45.46	백석면	10	4	낮음	
G-327-739	2층 의회복도	천장텍스	2층 의회복도, 사무실, 국장실, 의원실, 소회의실		-	-	-	-	
G-327-754	2층 의회	석면사, 석면포	2층 의회		백석면	30	5	낮음	
# 이 하 여 백 #

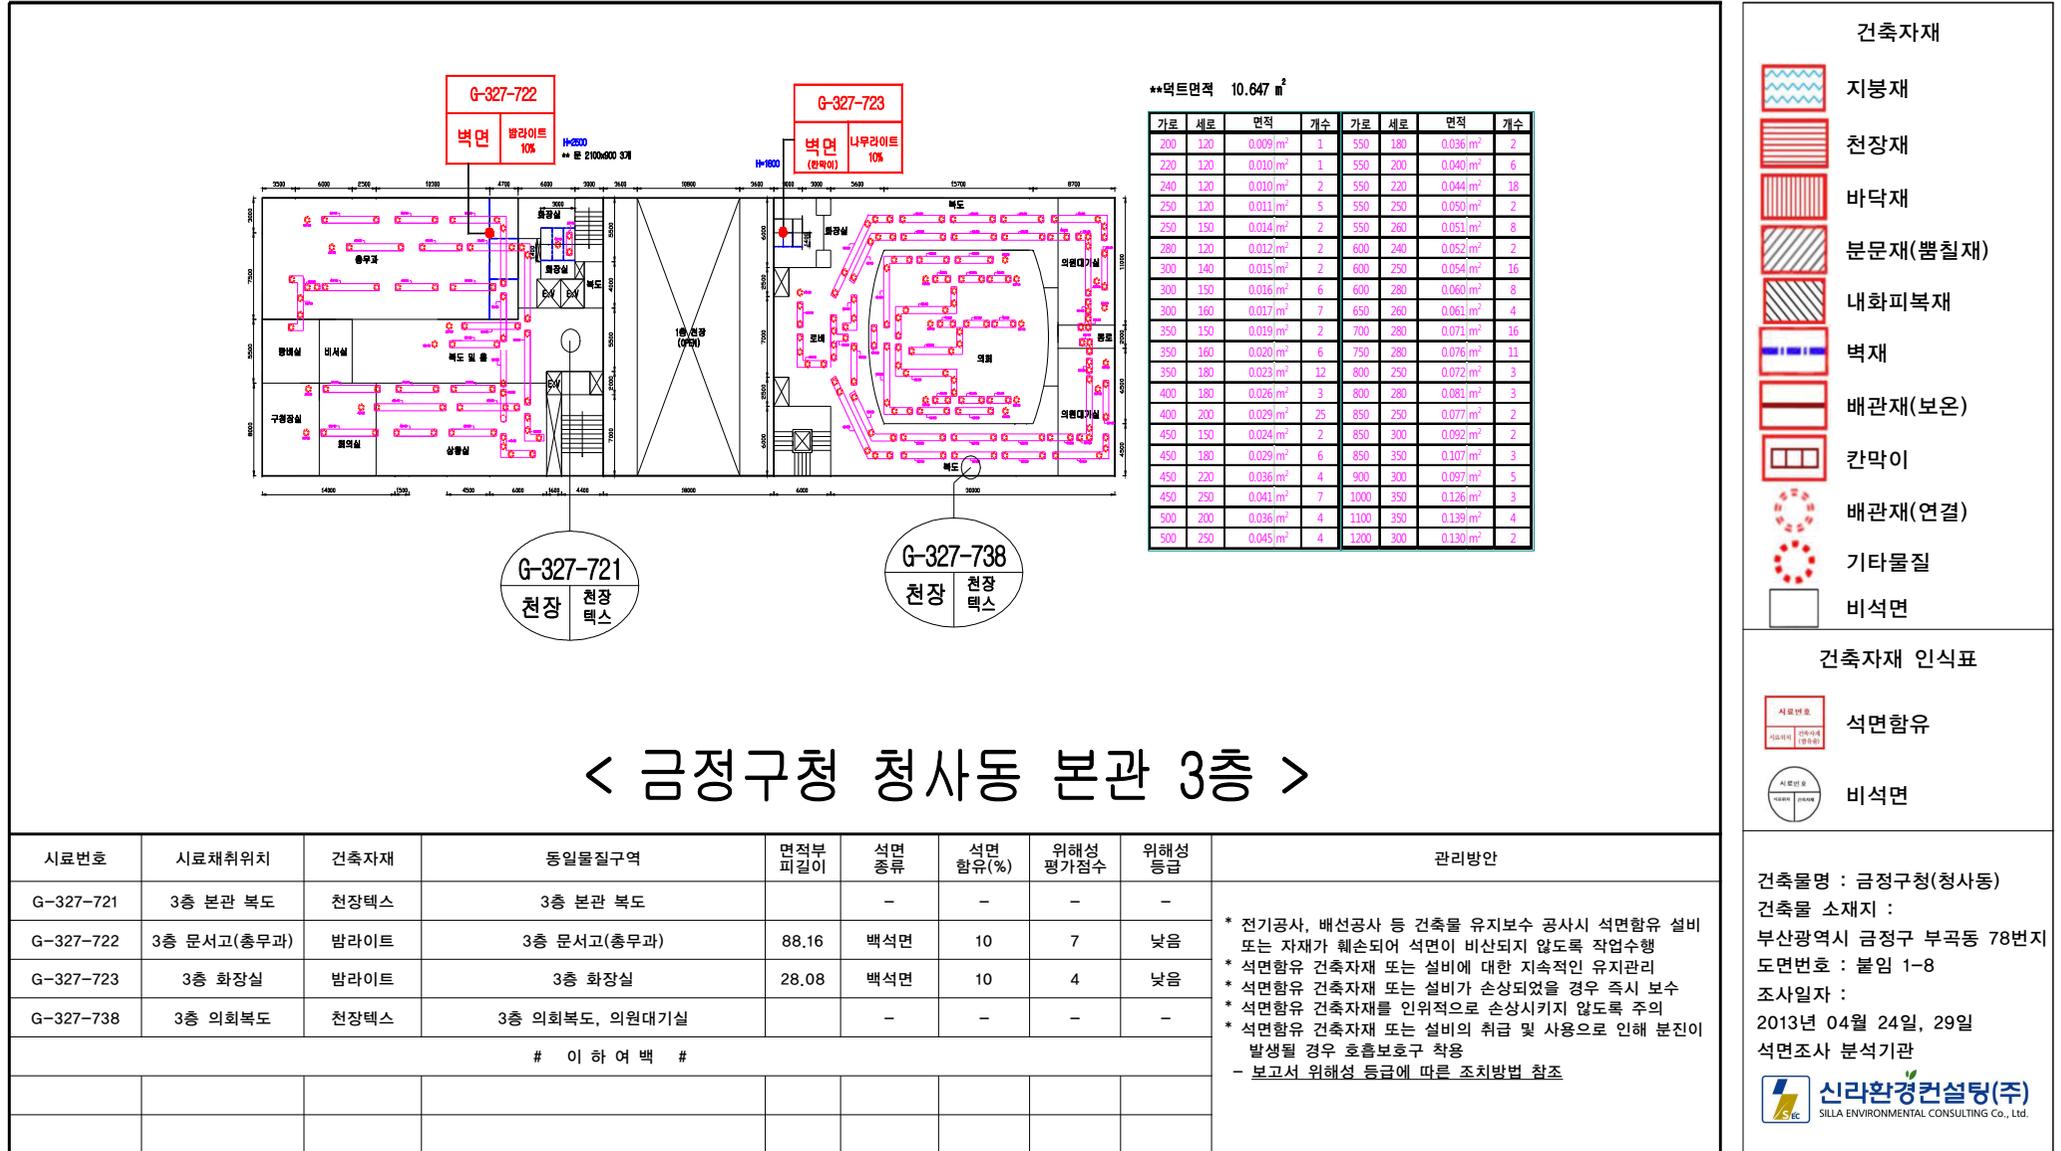
붙임 1-8. 석면지도

시료번호	시료채취위치	건축자재	동일물질구역	면적부피길이	석면종류	석면함유(%)	위해성평가점수	위해성등급
G-327-721	3층 본관 복도	천장텍스	3층 본관 복도		-	-	-	-
G-327-722	3층 문서고(총무과)	밤라이트	3층 문서고(총무과)	88.16	백석면	10	7	낮음
G-327-723	3층 화장실	밤라이트	3층 화장실	28.08	백석면	10	4	낮음
G-327-738	3층 의회복도	천장텍스	3층 의회복도, 의원대기실		-	-	-	-
# 이 하 여 백 #

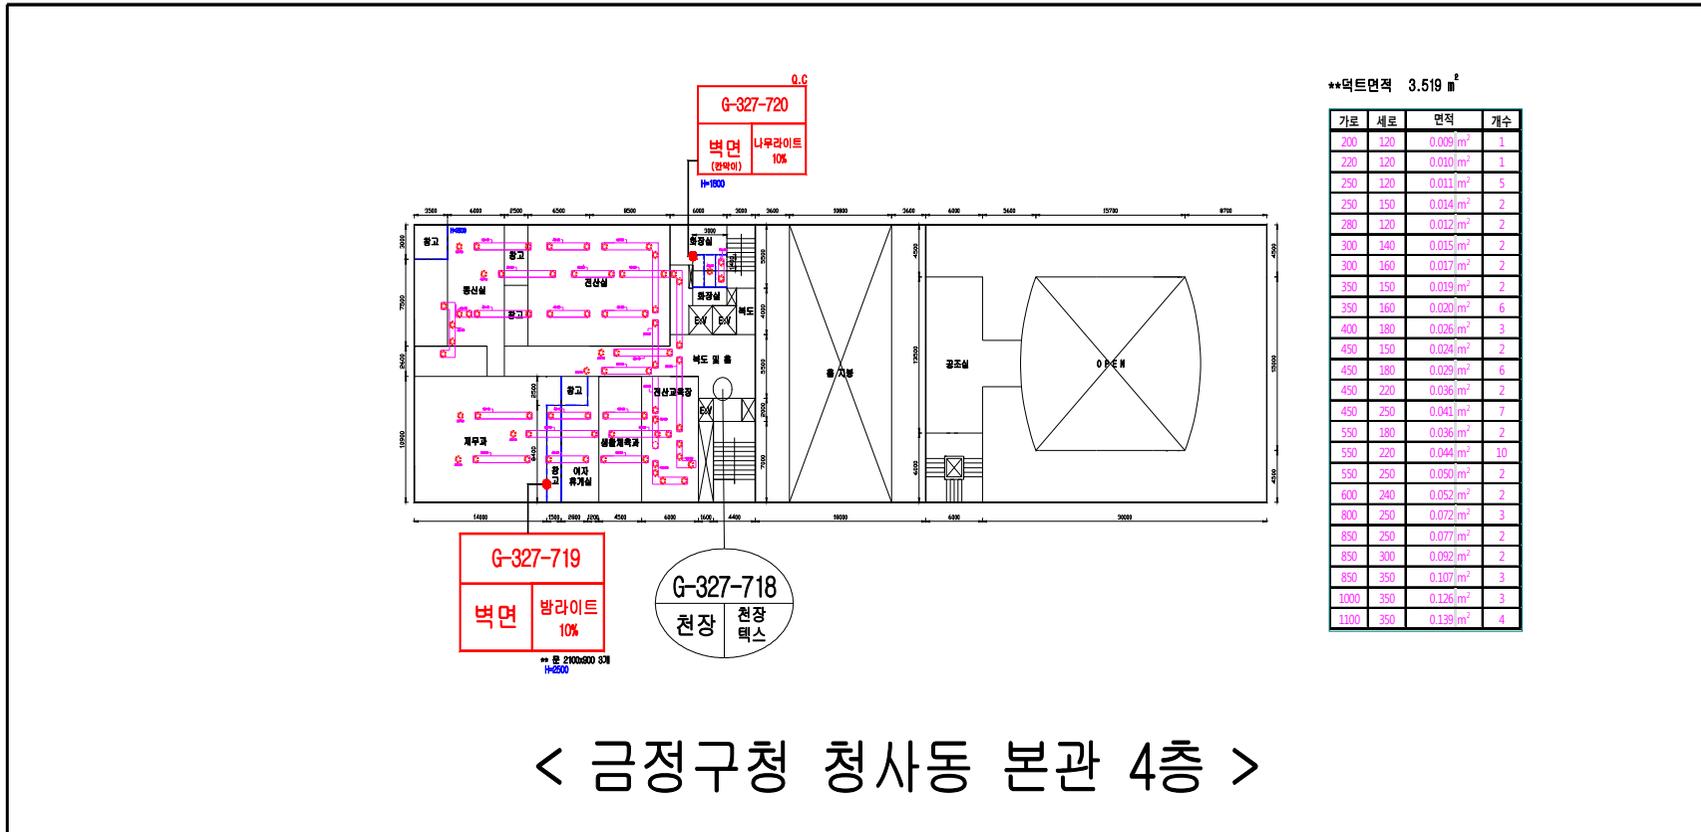
붙임 1-9. 석면지도

시료번호	시료채취위치	건축자재	동일물질구역	면적부피길이	석면종류	석면함유(%)	위해성평가점수	위해성등급	관리방안
G-327-718	4층 복도	천장텍스	4층 복도		-	-	-	-	* 전기공사, 배선공사 등 건축물 유지보수 공사시 석면함유 설비 또는 자재가 훼손되어 석면이 비산되지 않도록 작업수행 * 석면함유 건축자재 또는 설비에 대한 지속적인 유지관리 * 석면함유 건축자재 또는 설비가 손상되었을 경우 즉시 보수 * 석면함유 건축자재를 인위적으로 손상시키지 않도록 주의 * 석면함유 건축자재 또는 설비의 취급 및 사용으로 인해 분진이 발생될 경우 호흡보호구 착용 - 보고서 위해성 등급에 따른 조치방법 참조
G-327-719	4층 여자휴게실	벽라이트	4층 여자휴게실, 재무과, 통신실	151.66	백석면	10	7	낮음	
G-327-720	4층 화장실	벽라이트	4층 화장실	14.40	백석면	10	4	낮음	
# 이 하 여 백 #

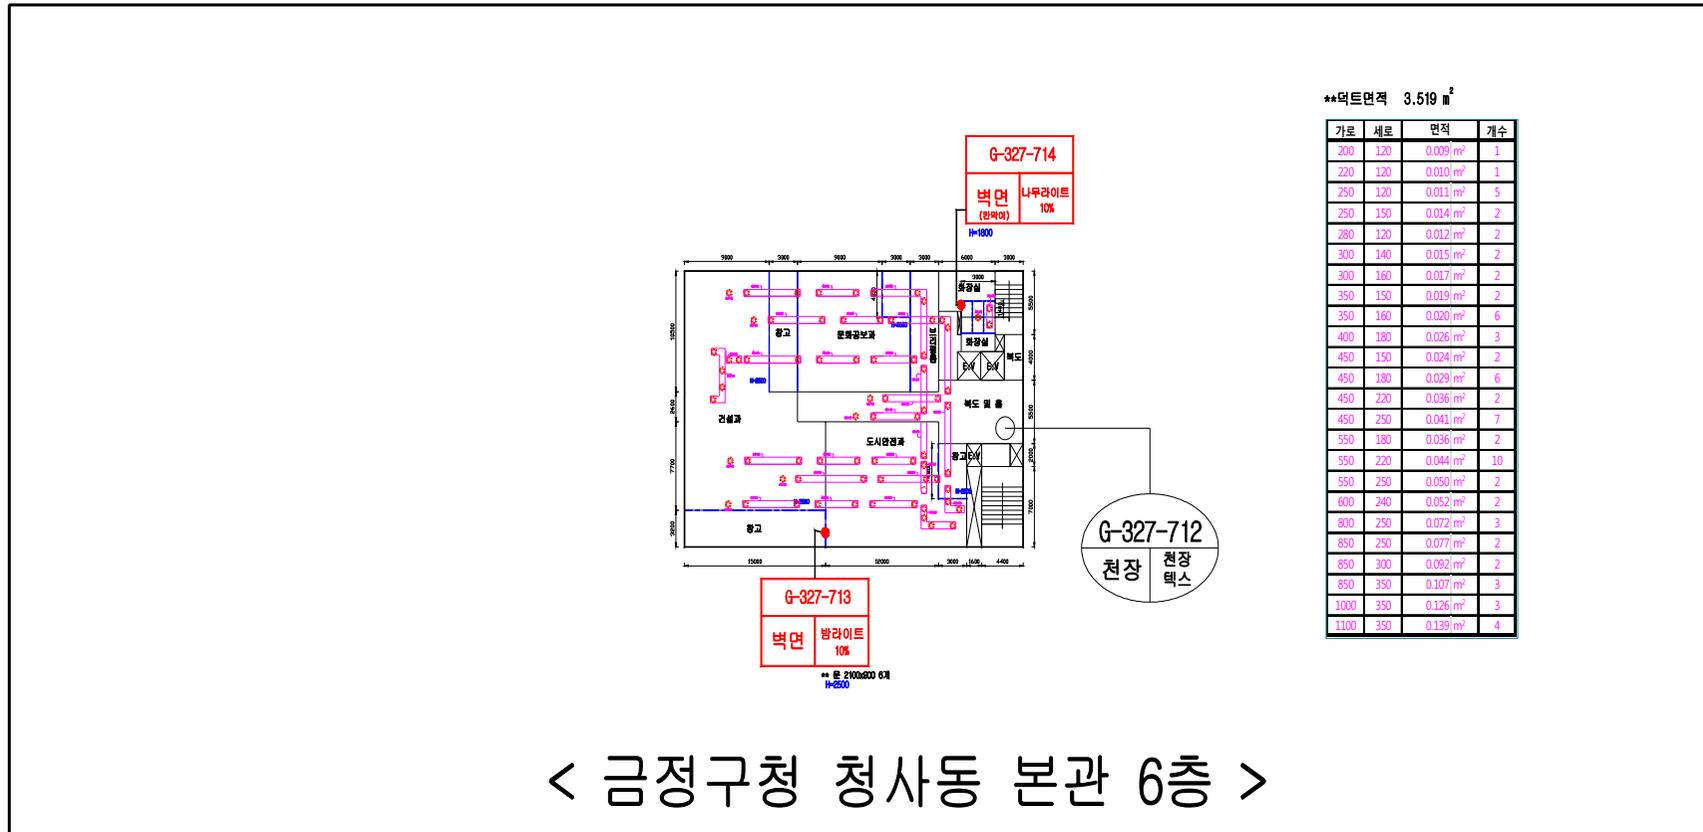
붙임 1-11. 석면지도

시료번호	시료채취위치	건축자재	동일물질구역	면적부피길이	석면 종류	석면 함유(%)	위해성 평가점수	위해성 등급	관리방안
G-327-712	6층 복도	천장텍스	6층 복도, 건설과, 문화공간과, 브리핑룸, 도시안전과		-	-	-	-	* 전기공사, 배선공사 등 건축물 유지보수 공사시 석면함유 설비 또는 자재가 훼손되어 석면이 비산되지 않도록 작업수행 * 석면함유 건축자재 또는 설비에 대한 지속적인 유지관리 * 석면함유 건축자재 또는 설비가 손상되었을 경우 즉시 보수 * 석면함유 건축자재를 인위적으로 손상시키지 않도록 주의 * 석면함유 건축자재 또는 설비의 취급 및 사용으로 인해 분진이 발생될 경우 호흡보호구 착용 - 보고서 위해성 등급에 따른 조치방법 참조
G-327-713	6층 창고	밤라이트	6층 복도, 건설과, 문화공간과, 브리핑룸, 도시안전과	303.60	백석면	10	7	낮음	
G-327-714	6층 화장실	밤라이트	6층 화장실	19.80	백석면	10	4	낮음	
# 이 하 여 백 #

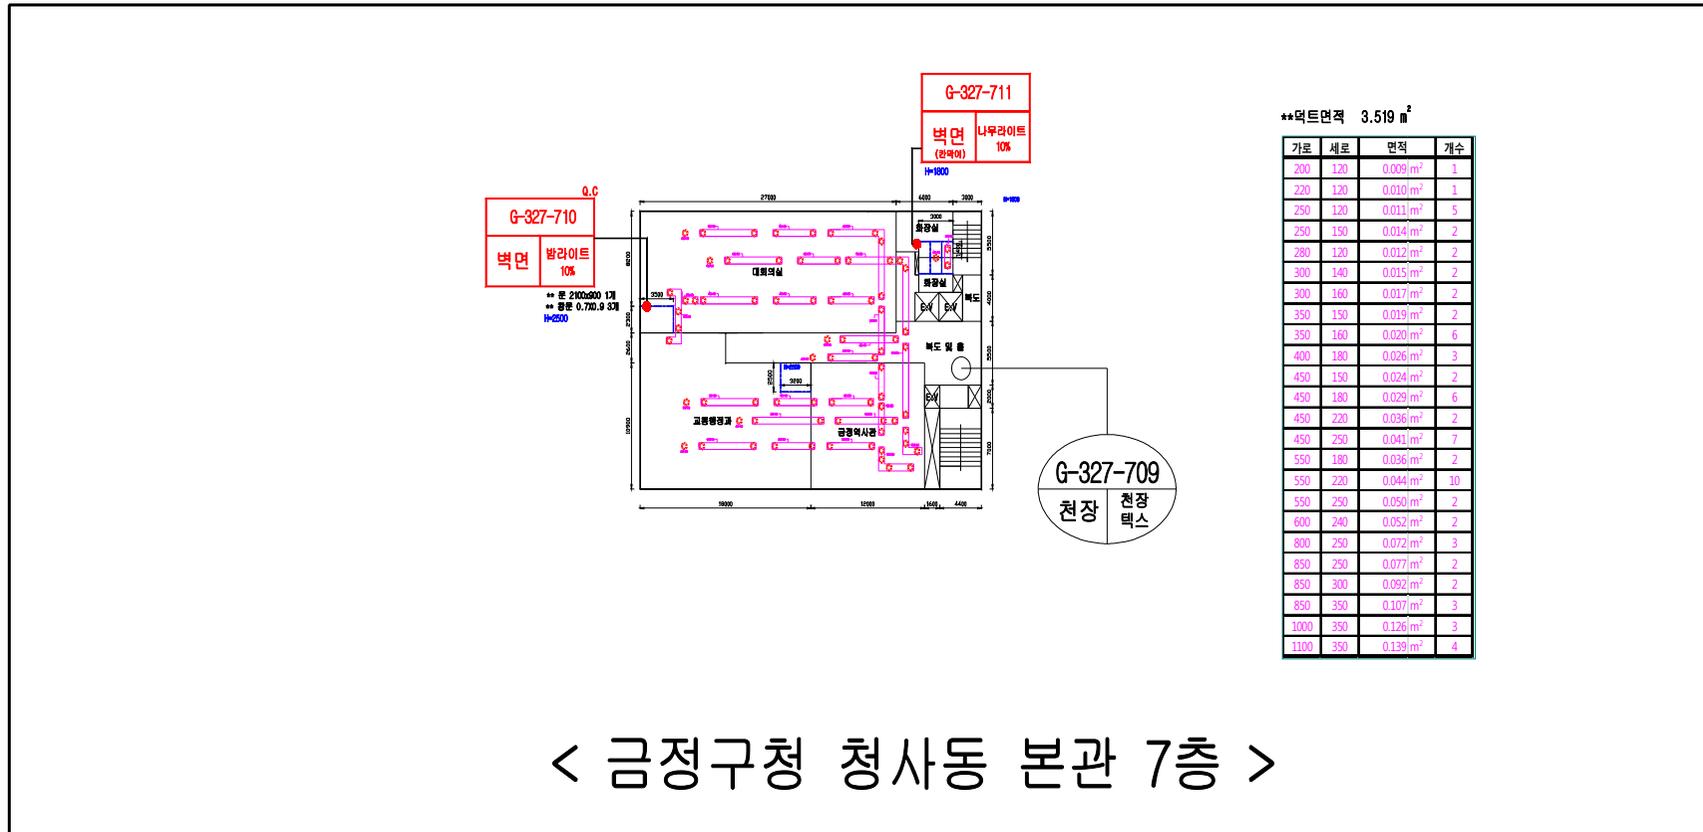
붙임 1-12. 석면지도

시료번호	시료채취위치	건축자재	동일물질구역	면적부피길이	석면 종류	석면 함유(%)	위해성 평가점수	위해성 등급
G-327-709	7층 복도	천장텍스	7층 복도, 대회의실, 교통행정과, 금정열사관		-	-	-	-
G-327-710	7층 대회의실	밤라이트	7층 대회의실, 교통행정과	49.94	백석면	10	7	낮음
G-327-711	7층 화장실	밤라이트	7층 화장실	20.88	백석면	10	4	낮음
# 이 하 여 백 #

- * 전기공사, 배선공사 등 건축물 유지보수 공사시 석면함유 설비 또는 자재가 훼손되어 석면이 비산되지 않도록 작업수행
- * 석면함유 건축자재 또는 설비에 대한 지속적인 유지관리
- * 석면함유 건축자재 또는 설비가 손상되었을 경우 즉시 보수
- * 석면함유 건축자재를 인위적으로 손상시키지 않도록 주의
- * 석면함유 건축자재 또는 설비의 취급 및 사용으로 인해 분진이 발생될 경우 호흡보호구 착용
- 보고서 위해성 등급에 따른 조치방법 참조

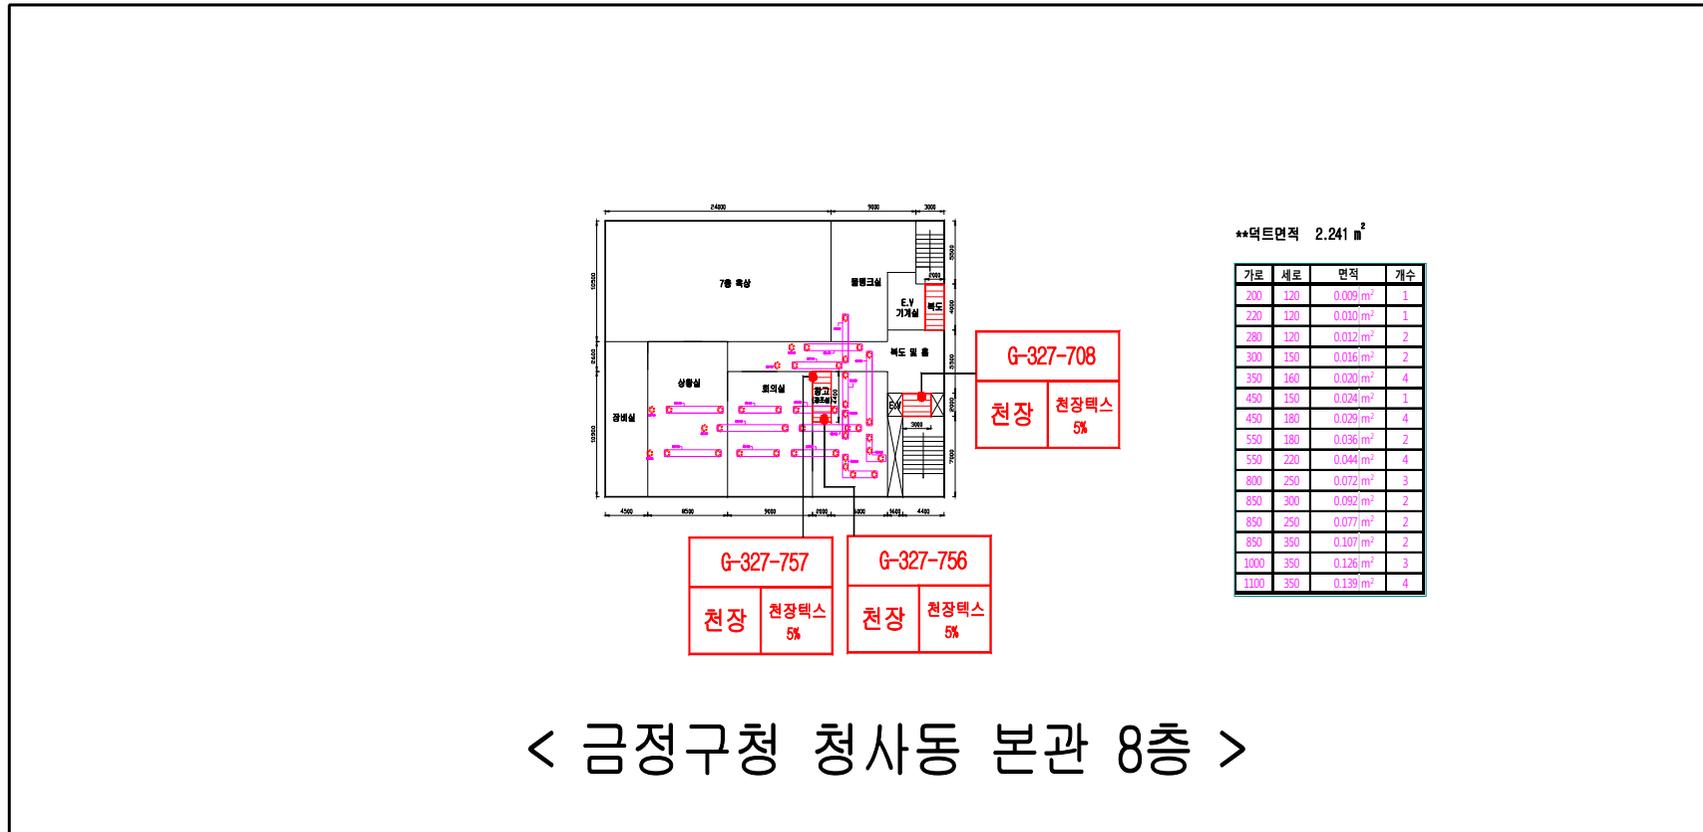
붙임 1-13. 석면지도

시료번호	시료채취위치	건축자재	동일물질구역	면적부피길이	석면 종류	석면 함유(%)	위해성 평가점수	위해성 등급
G-327-708	8층 복도(우)	천장텍스	8층 복도(우)	14.00	백석면	5	5	낮음
G-327-755	8층 창고(공조실)	천장텍스	8층 창고(공조실)	04.40	백석면	5	5	낮음
G-327-756	8층 창고(공조실)	천장텍스	8층 창고(공조실)		백석면	5	5	낮음
# 이 하 여 백 #

- * 전기공사, 배선공사 등 건축물 유지보수 공사시 석면함유 설비 또는 자재가 훼손되어 석면이 비산되지 않도록 작업수행
- * 석면함유 건축자재 또는 설비에 대한 지속적인 유지관리
- * 석면함유 건축자재 또는 설비가 손상되었을 경우 즉시 보수
- * 석면함유 건축자재를 인위적으로 손상시키지 않도록 주의
- * 석면함유 건축자재 또는 설비의 취급 및 사용으로 인해 분진이 발생될 경우 호흡보호구 착용
- 보고서 위해성 등급에 따른 조치방법 참조
