# IV. 기타사항

붙임 1-1. 석면지도

건축물명 : 장전3동사무소  
 건축물 소재지 : 부산광역시 금정구 장전동 343-4번지  
 도면번호 : 붙임 1-1  
 조사일자 : 2013년 04월 10일  
 석면조사 분석기관

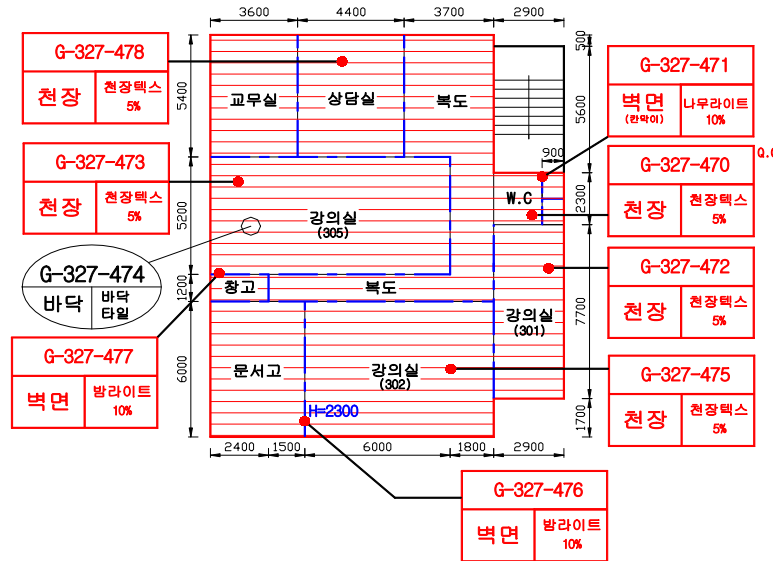
붙임 1-5. 석면지도

< 장전3동사무소 지상 3층 >

시료번호	시료채취위치	건축자재	동일물질구역	면적부피길이	석면종류	석면함유(%)	위해성평가점수	위해성등급	관리방안
G-327-470	3층 화장실	천장텍스	3층 화장실	06.67	백석면	5	7	낮음	* 전기공사, 배선공사 등 건축물 유지보수 공사시 석면함유 설비 또는 자재가 훼손되어 석면이 비산되지 않도록 작업수행 * 석면함유 건축자재 또는 설비에 대한 지속적인 유지관리 * 석면함유 건축자재 또는 설비가 손상되었을 경우 즉시 보수 * 석면함유 건축자재를 인위적으로 손상시키지 않도록 주의 * 석면함유 건축자재 또는 설비의 취급 및 사용으로 인해 분진이 발생될 경우 호흡보호구 착용 - 보고서 위해성 등급에 따른 조치방법 참조
G-327-471	3층 화장실	나무라이트	3층 화장실 칸막이	06.08	백석면	10	6	낮음	
G-327-472	3층 301강의실	천장텍스	3층 301강의실	22.33	백석면	5	9	낮음	
G-327-473	3층 305강의실	천장텍스	3층 305강의실, 복도, 창고	94.86	백석면	5	9	낮음	
G-327-474	3층 305강의실	바닥타일	3층 301,302,305강의실, 복도, 창고, 상담실, 교무실	-	-	-	-	-	
G-327-475	3층 302강의실	천장텍스	3층 302강의실, 문서고	59.40	백석면	5	9	낮음	
G-327-476	3층 302강의실	밤라이트	3층 301,302강의실, 문서고 벽면 일부	93.44	백석면	10	8	낮음

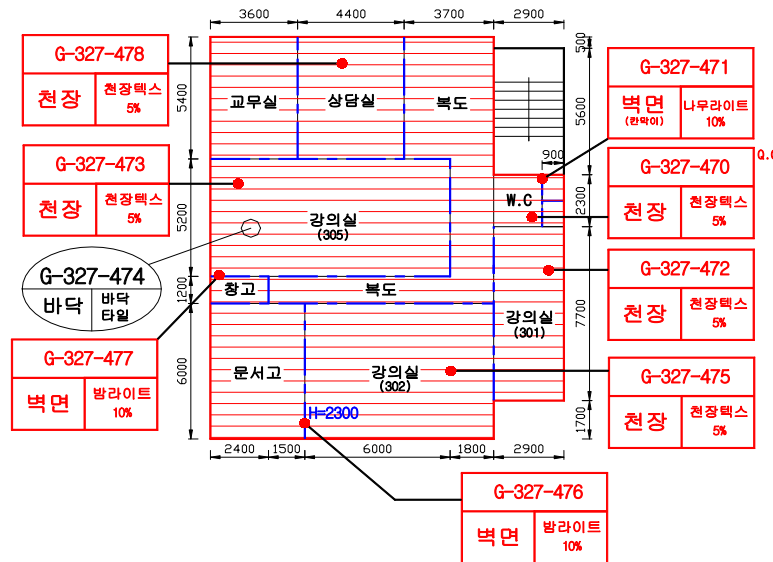
붙임 1-6. 석면지도

< 장전3동사무소 지상 3층 >

시료번호	시료채취위치	건축자재	동일물질구역	면적부피길이	석면종류	석면함유(%)	위해성평가점수	위해성등급	관리방안
G-327-477	3층 창고	발라이트	3층 창고,305강의실,상담실,교무실 벽면 일부	151.30	백석면	10	8	낮음	* 전기공사, 배선공사 등 건축물 유지보수 공사시 석면함유 설비 또는 자재가 훼손되어 석면이 비산되지 않도록 작업수행 * 석면함유 건축자재 또는 설비에 대한 지속적인 유지관리 * 석면함유 건축자재 또는 설비가 손상되었을 경우 즉시 보수 * 석면함유 건축자재를 인위적으로 손상시키지 않도록 주의 * 석면함유 건축자재 또는 설비의 취급 및 사용으로 인해 분진이 발생될 경우 호흡보호구 착용 - 보고서 위해성 등급에 따른 조치방법 참조
G-327-478	3층 상담실	천장텍스	3층 상담실,교무실	43.20	백석면	5	9	낮음	
# 이 하 여 백 #
