IV. 기타사항

건축물명 : 금정구청(청사동)
 건축물 소재지 : 부산광역시 금정구 부곡동 78번지
 도면번호 : 붙임 1-1
 조사일자 : 2013년 04월 24일, 29일
 석면조사 분석기관

신라환경컨설팅(주)
SILLA ENVIRONMENTAL CONSULTING Co., Ltd.

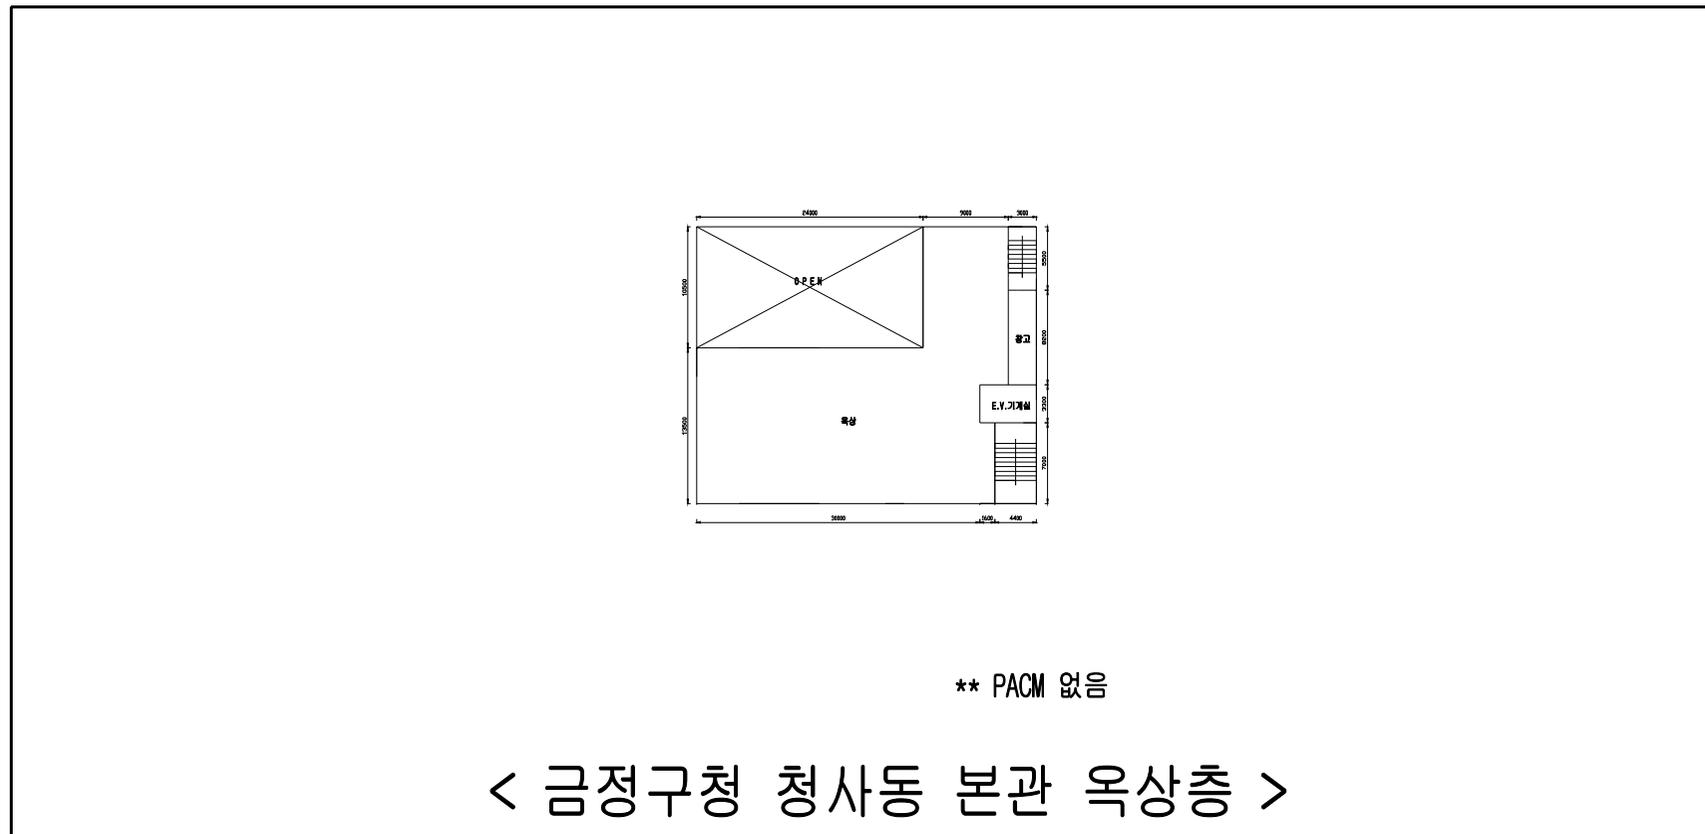
붙임 1-14. 석면지도

시료번호	시료채취위치	건축자재	동일물질구역	면적부피길이	석면종류	석면함유(%)	위해성평가점수	위해성등급	관리방안
# 해당 사항 없음 #									
									* 전기공사, 배선공사 등 건축물 유지보수 공사시 석면함유 설비 또는 자재가 훼손되어 석면이 비산되지 않도록 작업수행 * 석면함유 건축자재 또는 설비에 대한 지속적인 유지관리 * 석면함유 건축자재 또는 설비가 손상되었을 경우 즉시 보수 * 석면함유 건축자재를 인위적으로 손상시키지 않도록 주의 * 석면함유 건축자재 또는 설비의 취급 및 사용으로 인해 분진이 발생할 경우 호흡보호구 착용 - 보고서 위해성 등급에 따른 조치방법 참조
